MIMOŘÁDNÉ UDÁLOSTI PŘI PROVOZU BIOPLYNOVÝCH STANIC – SLOUČENINY SÍRY INCIDENT INVOLVING THE OPERATION OF BIOGAS PLANTS - SULFUR COMPOUNDS

Ing. Jaroslav Kára, CSc., Ing. Irena Hanzlíková

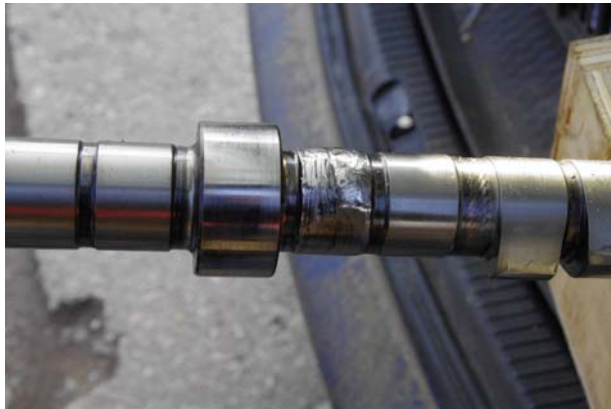
Obr. 1: Mechanické poškození vačkové hřídele
Mechanical damage to the camshafts

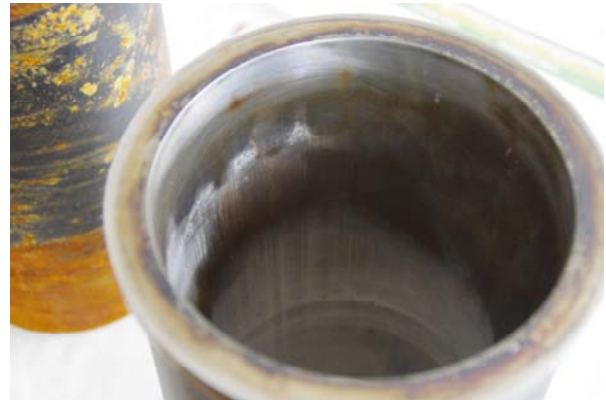
Obr. 2: Vložka válce motoru s náznaky zadření
Cylinder Engine with signs of seizure

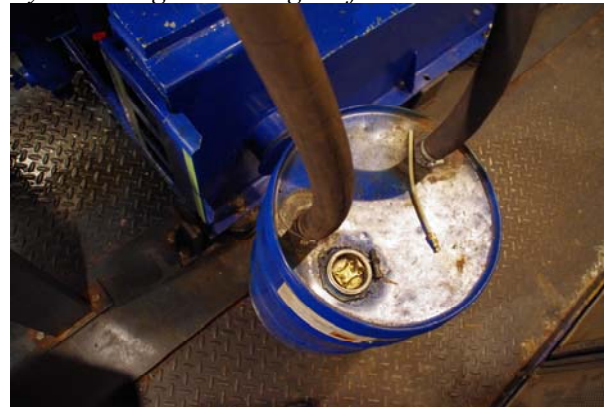
Obr. 4: Provizorní zvýšení objemu mazacího oleje pro dosažení větší jímavosti síry. Temporary increase in the volume of the lubricating oil for greater interest sulfur.
