Projekt NAZV Qk1720289

Vývoj automatizovaného nástroje pro optimalizaci monitoringu eroze zemědělské půdy pomocí distančních metod

Měření erodovaného materiálu v polních podmínkách

Vyhodnocení podrobného monitoringu na vybraných pozemcích

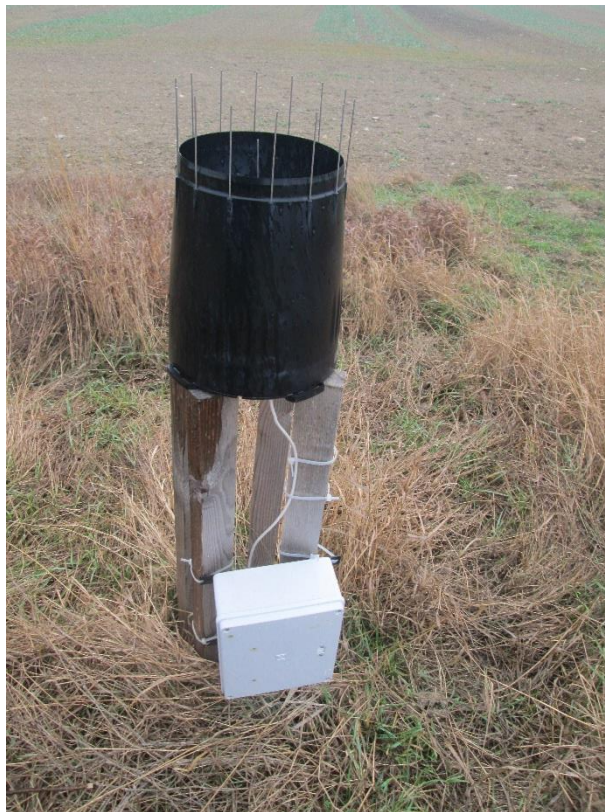
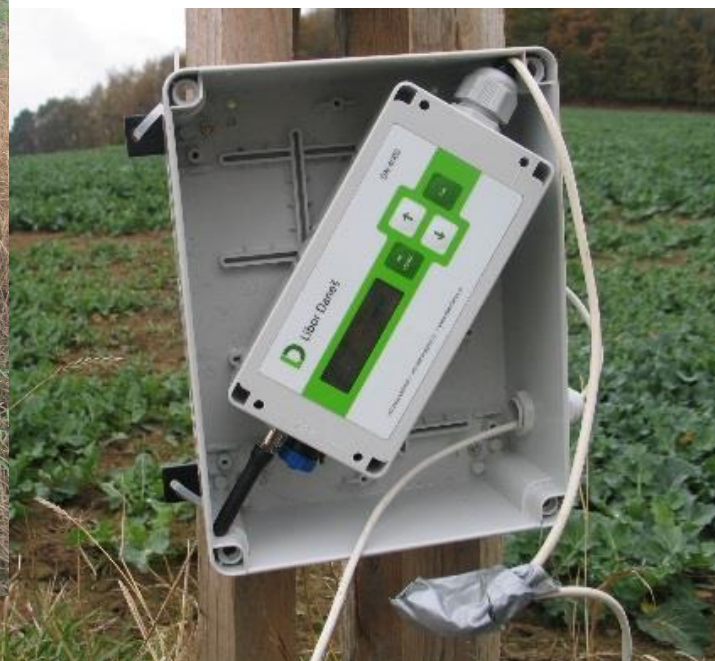
Srážkoměr se záznamem a dálkovým přenosem dat na server po 12 h

- sběrná plocha 200 cm²
- přesnost 0,2 mm dešťové srážky
- záznam po 1 minutě
- dávkový přenos dat na server v intervalu 12 h pomocí GSM

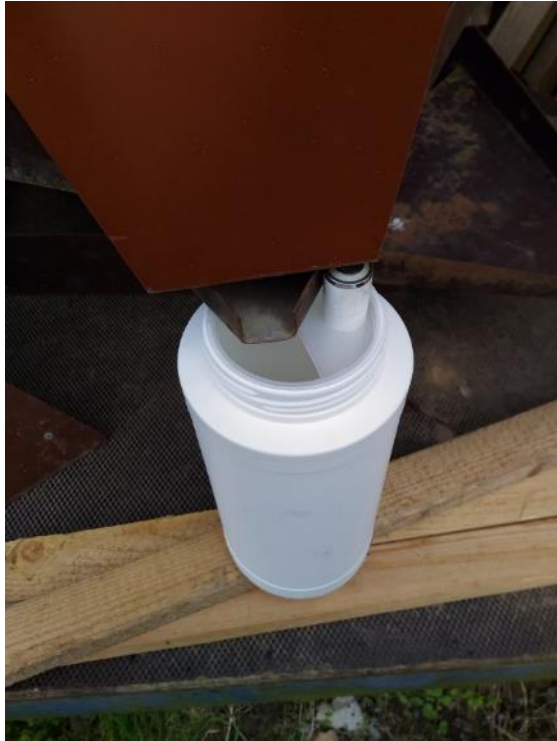
Sběrná nádoba s
instalovaným
vlhkoměrem pro měření
výšky hladiny vody

- Na sledovaných lokalitách byl otestován vlhkoměr TOMST s časovým záznamem hodnot do vnitřní paměti jako hladinoměr v jímacích nádobách.
- Z dosavadních výsledků celkové objemy odtokové vody korelovaly s objemy z čidel průměrnou chybou do +/-5 %.
- Na lokalitách bylo prováděno kontrolní měření vlhkosti v době instalace a při odečtech dat.

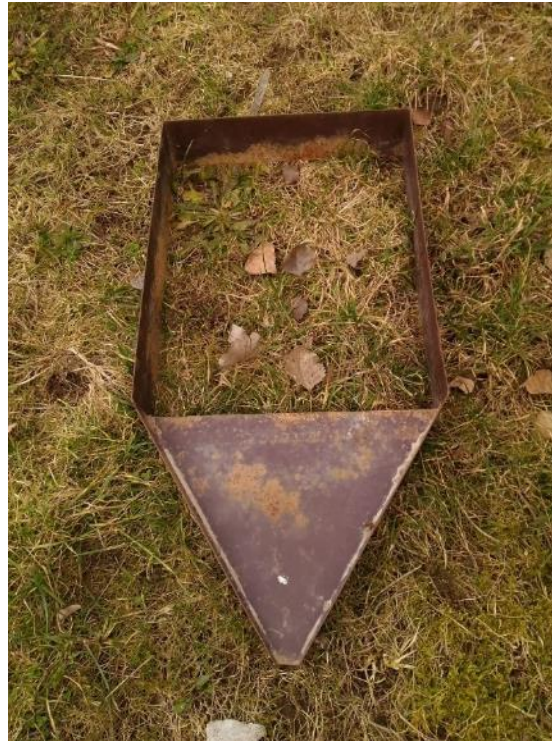
Do půdy zapaštěný sběrač
s kolektorem na usměrnění
povrchového odtoku vody

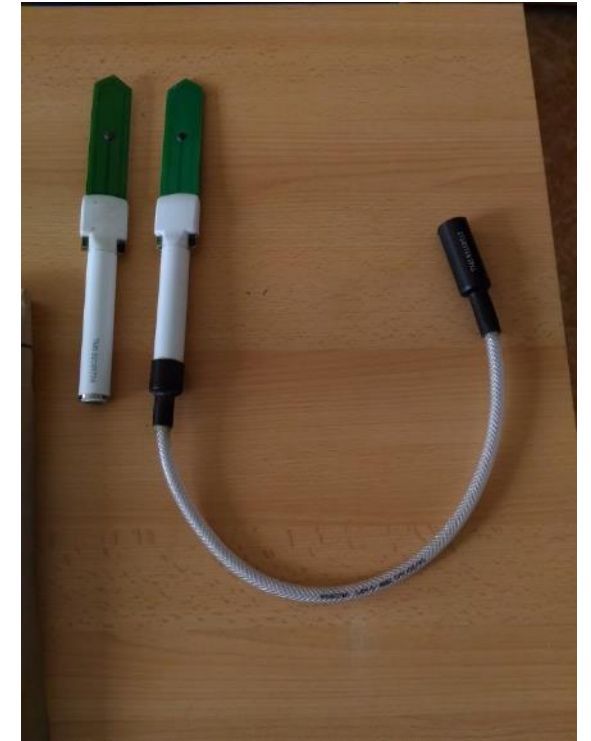
Vlevo vlhkoměr pro odečet
hladiny vody ve sběrné
nádobě, vpravo vlhkoměr
pro podpovrchovou instalaci
s kabelem ke čtecí hlavici

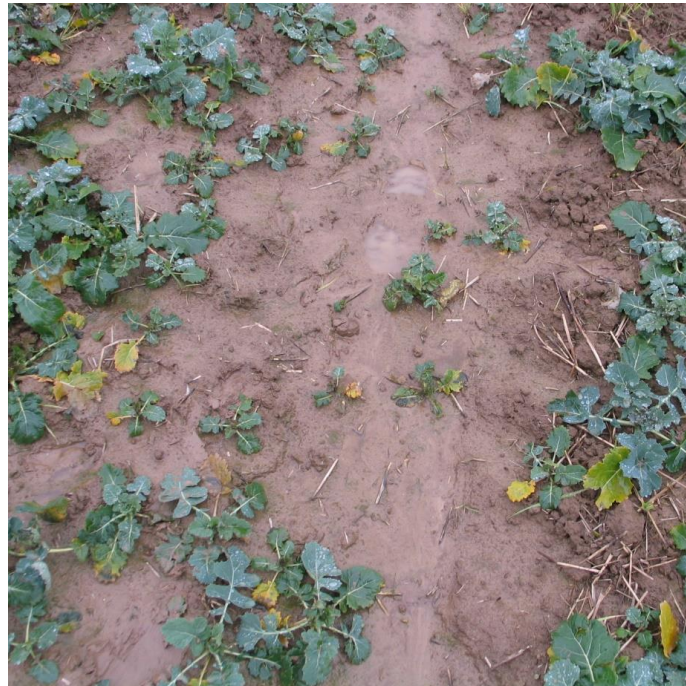
**Výška porostu 150 mm,
povrch půdy slitý, vlhkost 36-
41 %obj., erozní rýhy v
kolejových meziřádcích
(šxh=60-80x15 mm)**

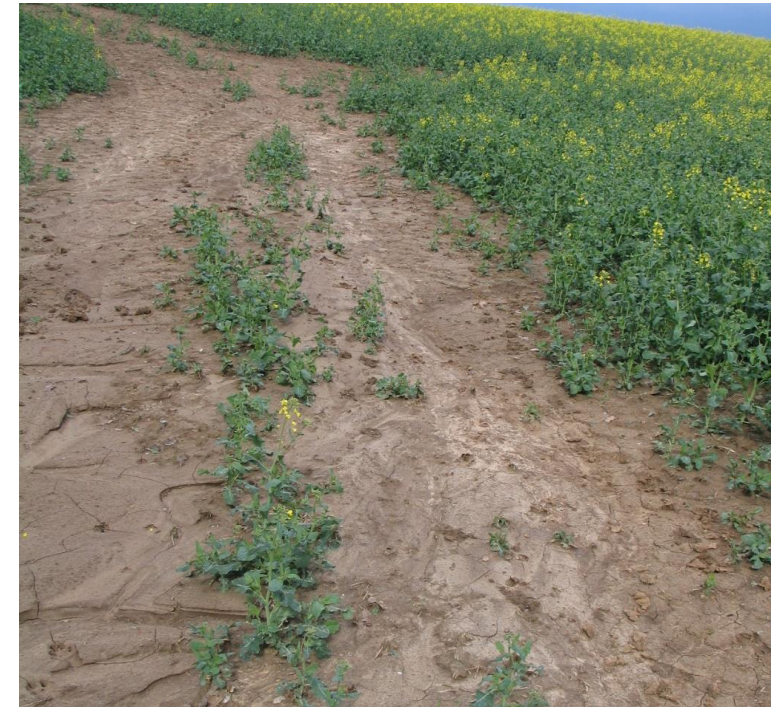
26.4.2018

**Půda suchá, popraskaná, vlhkost
14,8 %obj., erozní rýhy v kolejových
meziřádcích**

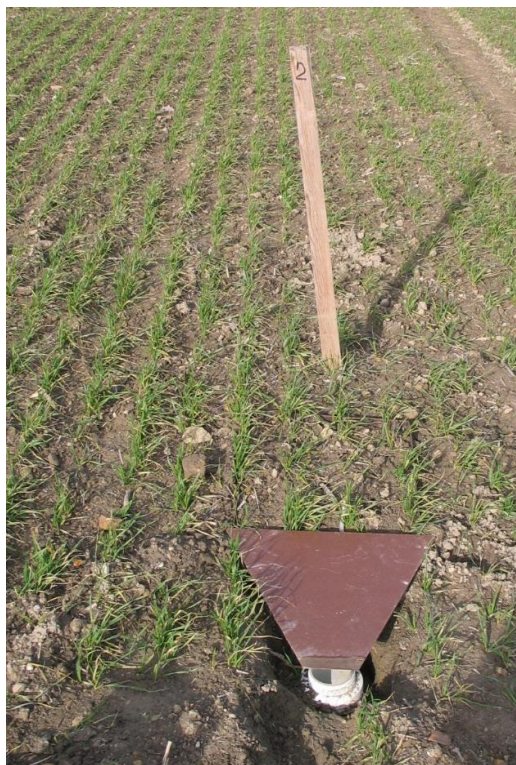
Vraný 28.11.2017

Půda kyprá, vlhkost 28-30 %_{obj.}. Porost pšenice ozimé 2-3 odnože, výška 100-120 mm

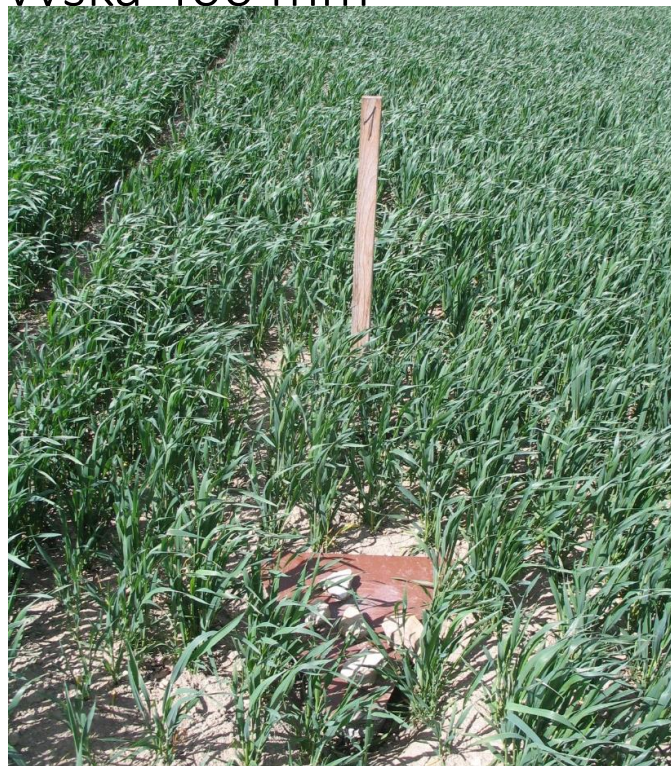
Vraný 26.4.2018

Půda suchá, vlhkost 9,70-11,75 %_{hm.}. Porost pšenice ve fázi sloupkování, výška 400 mm

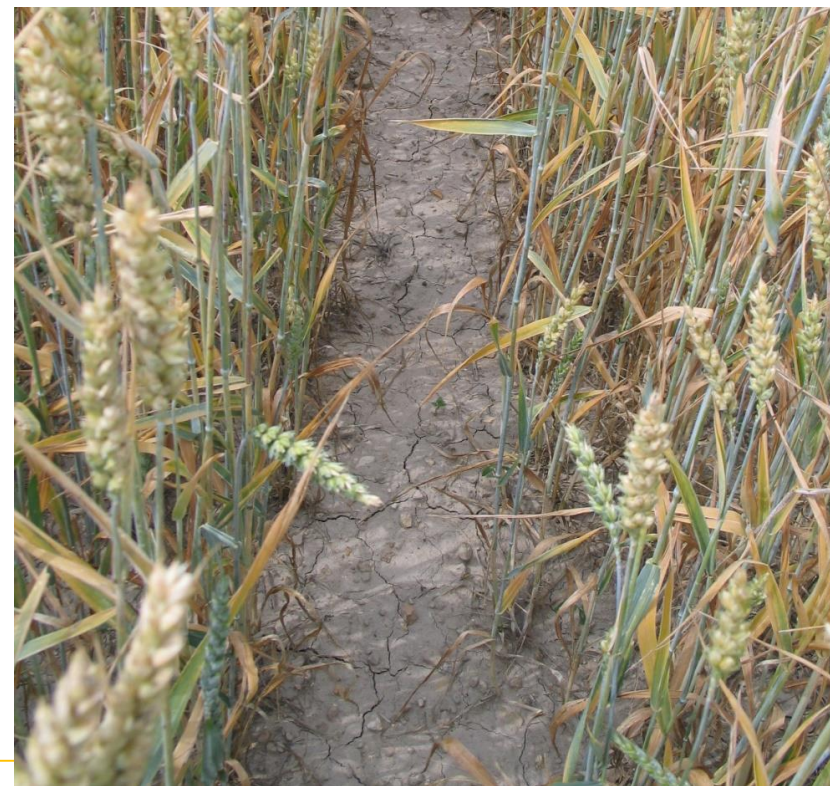
Vraný 18.6.2018

Půda suchá, vlhkost 7,96-10,35 %_{hm.}, povrch půdy slabá krusta, rozpraskaná, výška porostu 850 mm.

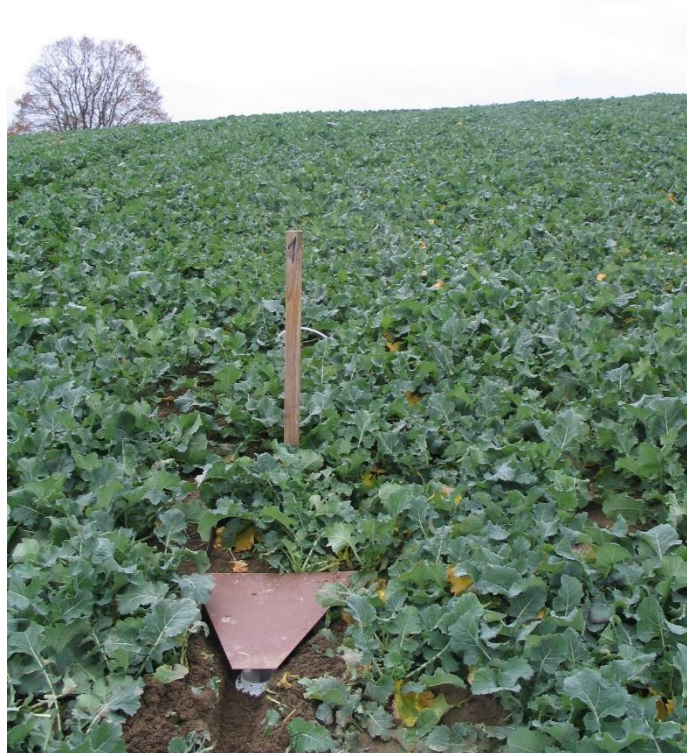
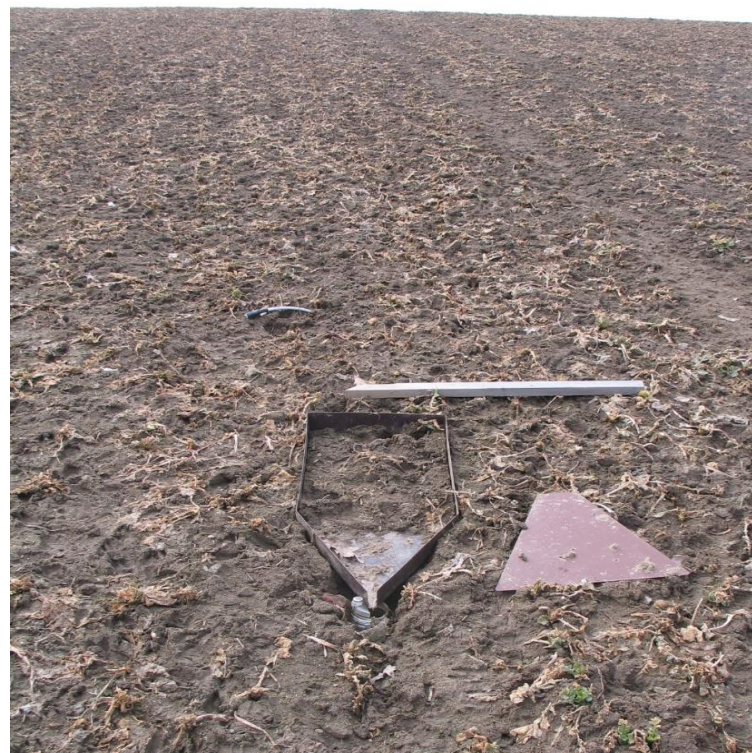
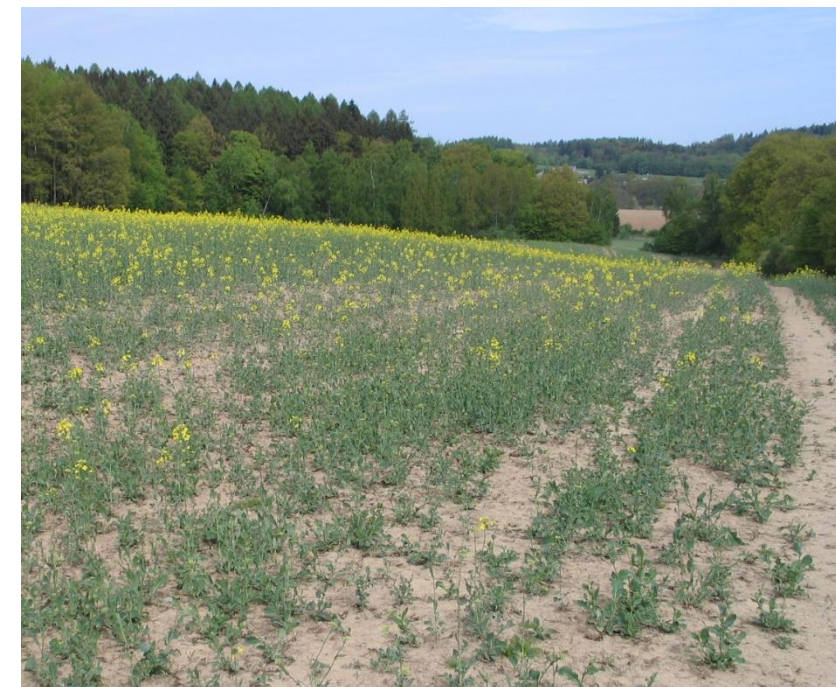
Pyšely – řepka ozimá
Instalace 9.10.2017,
pokryvnost povrchu 90 %

Pyšely 28.3.2018 - porost
řepky zdevastován zvěří,
povrch půdy rozšlapán a
rozblácen

Pyšely 27.4.2018
Povrch půdy tvrdý,
popraskaný, vlhkost 5,9-
7,3 %_{hm}. Porost řepky
v počátku květu, velmi
řidký, výška 700 mm.

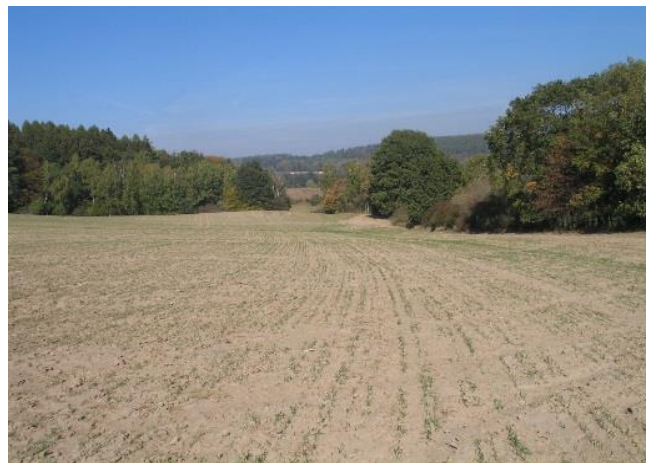
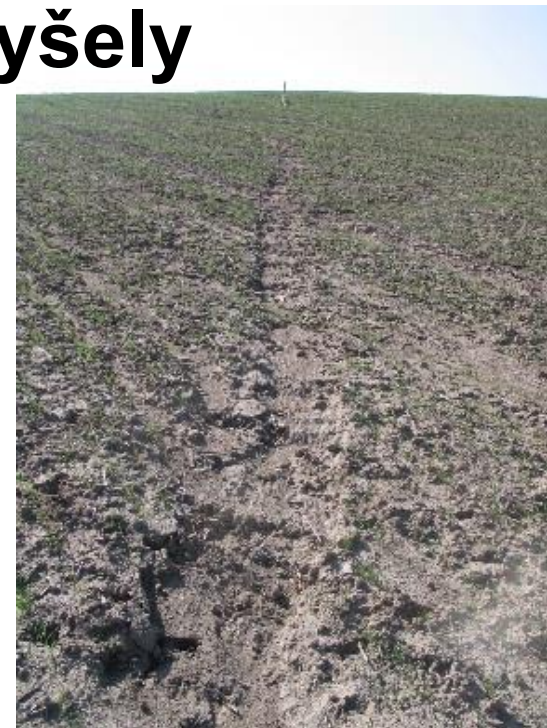
Založení
pokusu
10.10.2018 -
vlhkost půdy
4,69–5,44 %obj.,
výška porostu
50 mm

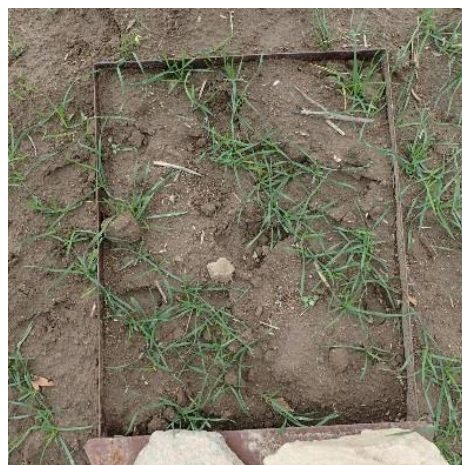
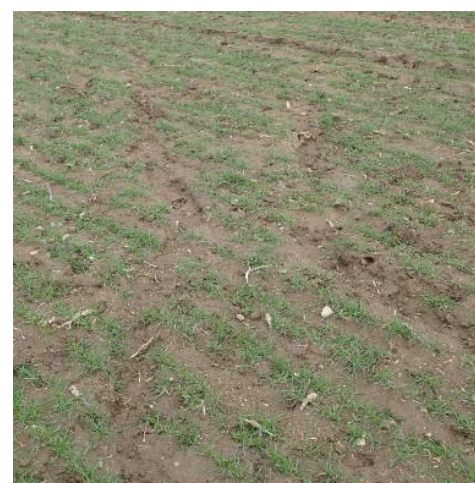
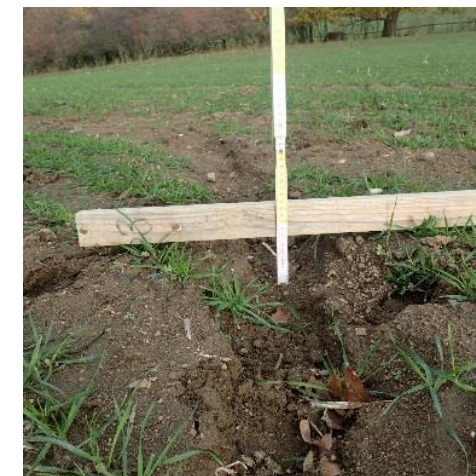
Kontrola pokusu
5.11.2018 –vlhkost
půdy14,20-16,80 %obj
půda vlahá, drobná,
pošlapaná zvěří

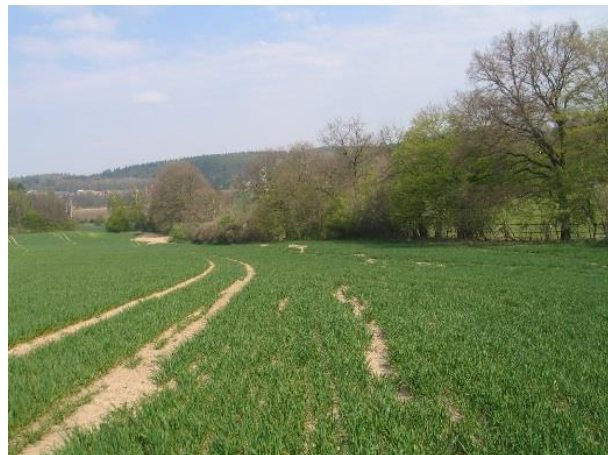
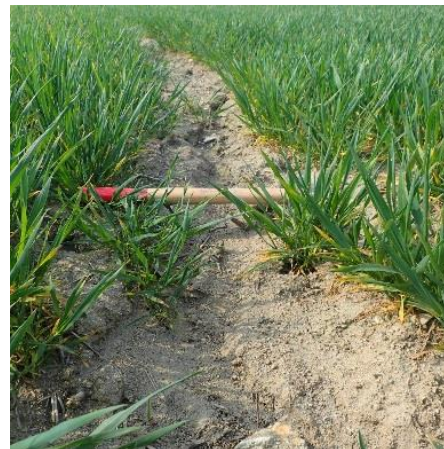
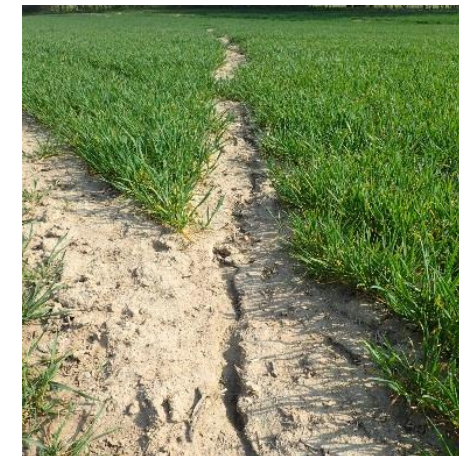
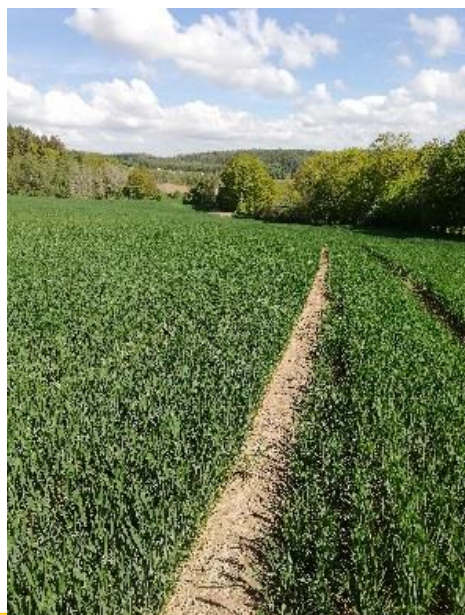
Kontrola
pokusu
23.4.2019
vlhkost půdy
5,01-7,05 %obj.
půda suchá, na
povrchu krusta,
erozní rýhy

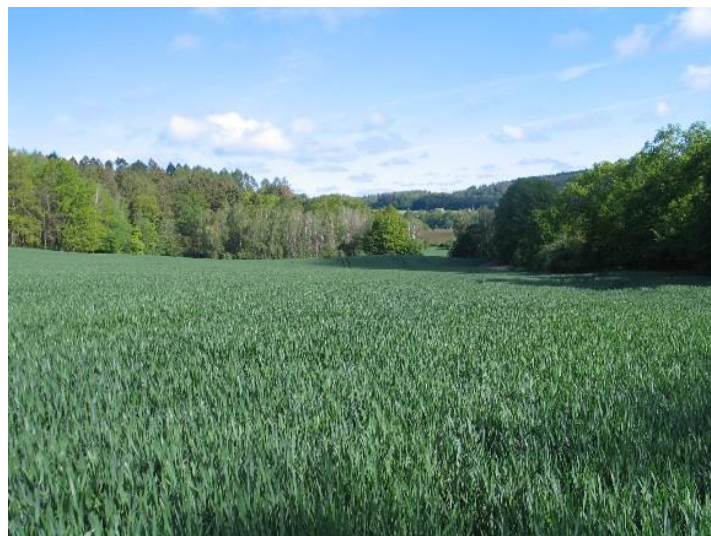
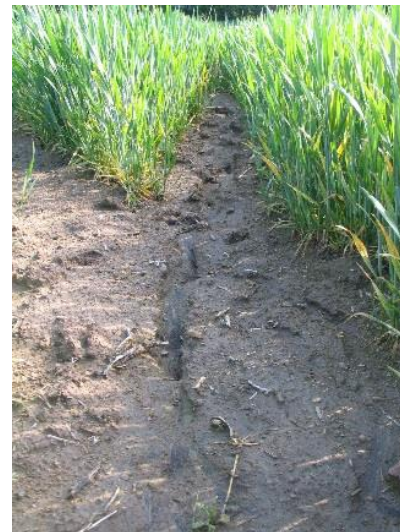
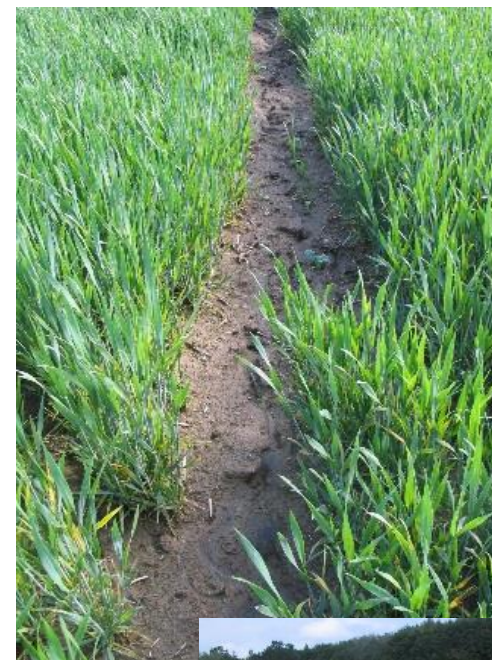
Kontrola pokusu
21.5.2019, výška
porostu 500-550 mm
5-6 listů, půda po
dešti, vlhkost půdy
20,06-27,72%obj.

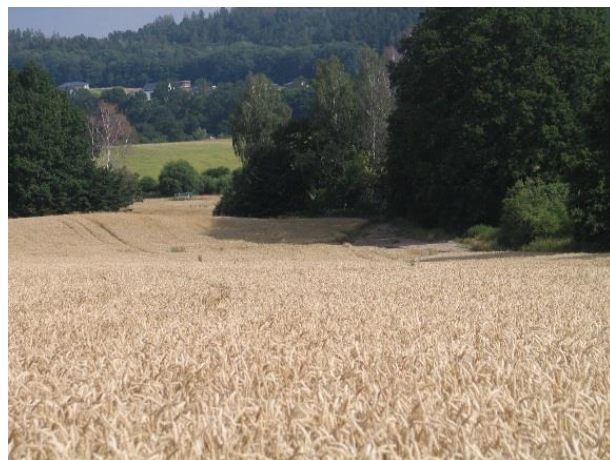
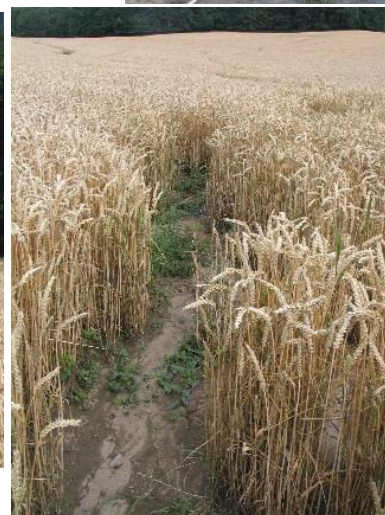
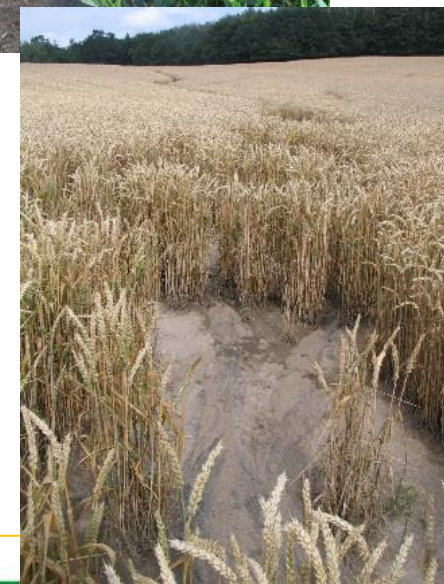
Ukončení sledování
17.7.2019, porost
výška 900 mm, půda
suchá 9,37-12,7% obj.
