VLIV OBSAHU SLOUČENIN SÍRY V BIOPLYNU NA PROVOZ BIOPLYNOVÝCH STANIC

EFFECT OF SULFUR COMPOUNDS IN THE BIOGAS FOR THE OPERATION OF BIOGAS PLANTS

J. Kára, I. Hanzlíková

Výzkumný ústav zemědělské techniky v.v.i.

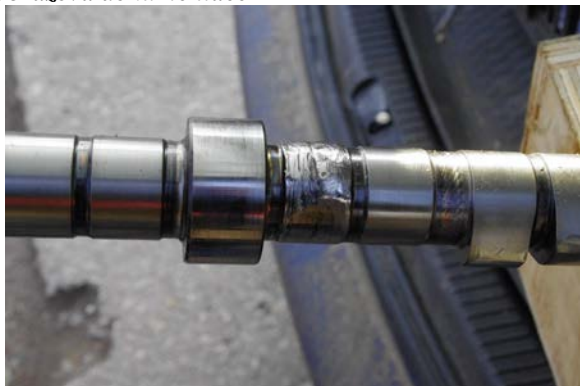
Obr. 1: Mechanické poškození vačkové hřídele

Obvykle problémy tohoto charakteru vznikají při zvýšené vlhkosti bioplynu. Problém s vlhkostí bioplynu ale v tomto konkrétním případě nic nesignalizovalo, ani rozbory oleje. Vše nasvědčuje tomu, že pouze vysoká koncentrace síry v bioplynu, vytvářela příznivé podmínky pro vznik oxidů síry SO_2 až SO_3 s následnou tvorbou vysoce korozivní kyseliny sírové, která vznikala z vody po spálení metanu a sulfanu na oxidy síry SO_2 až SO_3 . Tomu odpovídá i průběh poškození motoru. Ke kondenzaci par H_2SO_4 došlo při teplotě ochlazovaného pláště motoru kolem 80°C v prostoru zdvihátek a vačkového hřídele. Tím

došlo ke korozivnímu působení H_2SO_4 a mechanickému poškození vačky a zdvihátka. K mírnější korozi docházelo i na stěnách chlazených vložek válců motoru, což vedlo k zadírání pístů o stěny vložek válců (vyšší spotřeba bioplynu, vyšší mechanický odpor, opotřebení stěn pístů a válců). U vačkového hřídele je poškození výrazně vidět pouze na jedné vačce díky havarovanému zdvihátku. Obvykle dochází k působení koroze na celém povrchu a je vidět na bocích vaček, to ale v našem případě nenastalo. K problematice využití Ottových motorů, tj. upravených vznětových motorů na motory zážehové se zapalovací svíčkou na bioplynových stanicích, lze říci, že mají vysokou trvanlivost a provozní spolehlivost.

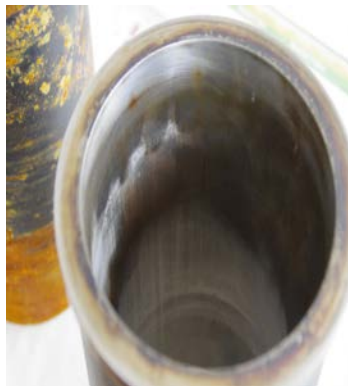
Obr. 2: Vložka válce motoru s náznaky zadírání

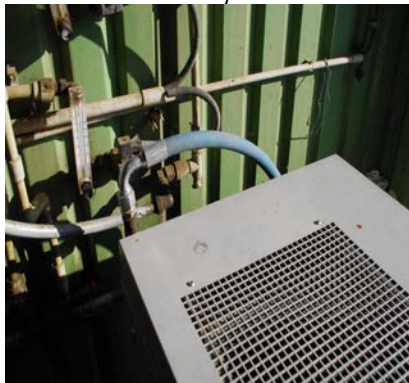
Obr. 3: Detail výstupu vzduchu z odsiřovací jednotky kde došlo k porušení materiálu plastové hadice, koleno bylo nahrazeno kovovou součástí

analyzátoru. Důkladná kontrola pryžového potrubí však odhalila trhliny, kterými vzduch unikal a nedostával se do fermentoru, tím byl odhalen důvod nárůstu, ale mezitím již motory kogeneračních jednotek začaly ztrácet výkon.

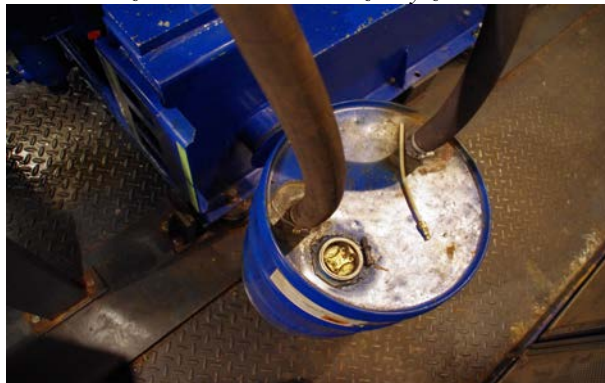
Obr. 4: Provizorní zvýšení objemu mazacího oleje pro dosažení větší jímavosti síry
